Aus dem Zentrum für Zahnmedizin
Abteilung für Zahnärztliche Prothetik und Alterszahnmedizin
der Medizinischen Fakultät Charité – Universitätsmedizin Berlin

DISSERTATION

**Vergleichende Bewertung des Verbundes von gegossenem
und gefrästem Titan zur Verblendkeramik**

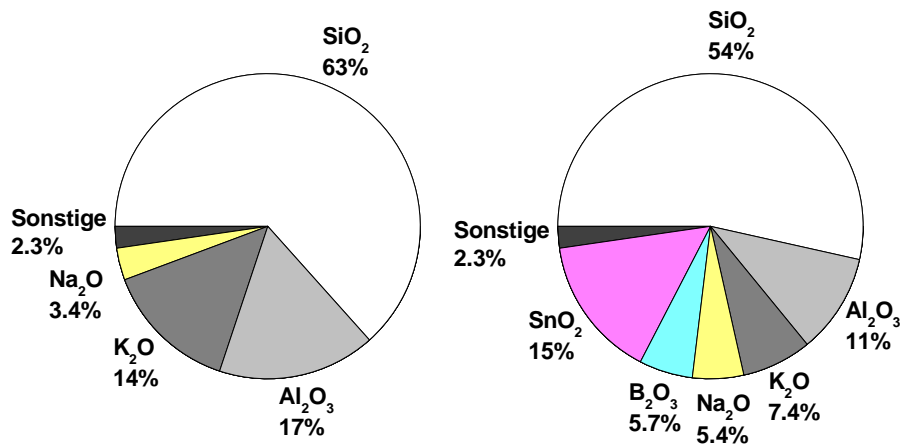
Abb. 2: (links) Zusammensetzung der konventionellen Metallkeramikgrundmasse nach dem Weinstein-Patent [44] (Trübungsmittel, wie SnO₂, sind nicht aufgeführt); (rechts) mittlere Zusammensetzung der titankeramischen Grundmassen VitaTitan, Duceratin, Tibond [43]

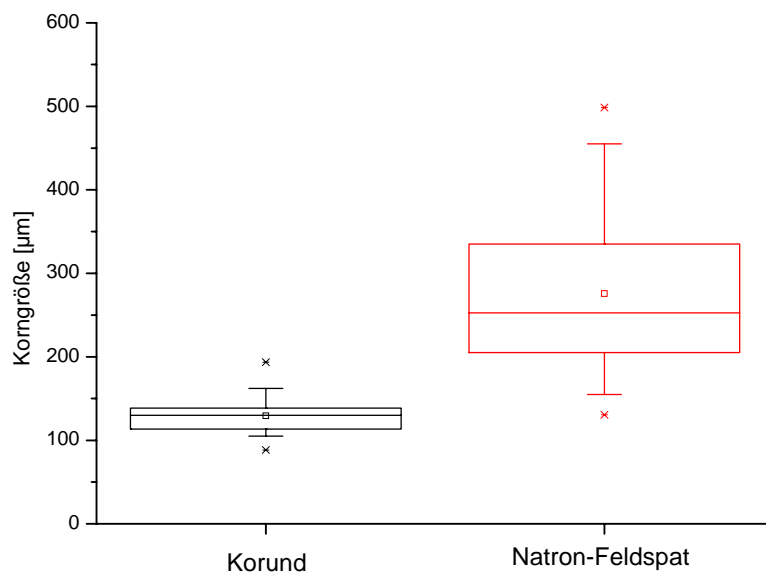
Abb. 6: Korngröße von Korund 110µm und Feldspat 275µm

- Natron-Feldspat gestrahlt
Die Korngröße des Natron-Feldspates ist nicht konstant, sie reicht von 150 μm bis über 400 μm . Die mittlere Korngröße liegt bei ca. 275 μm (Abb. 6 und Abb. 7). Da Feldspat eine geringere Härte besitzt als Korund, wurde die Korngröße größer gewählt. So sollte eine ähnliche Oberflächenrauigkeit erzielt werden wie bei Korund. Eigene Messungen der gemittelten Rautiefe R_z bestätigten diese Forderung.

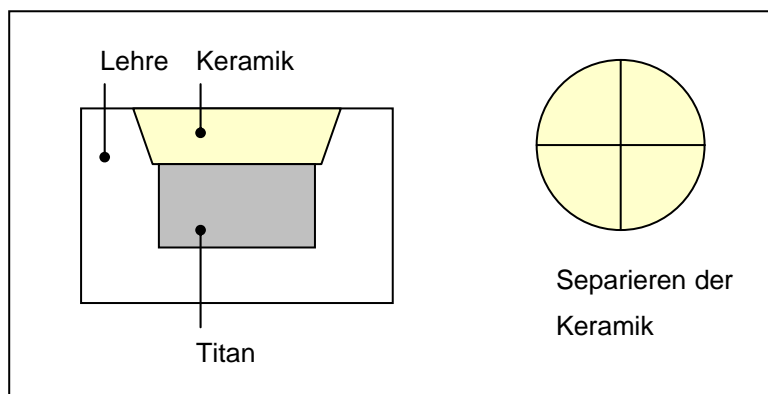
Abb. 8: Schematische Darstellung des Keramikauftrags mittels Lehre

Das Auftragen der Dentinmasse erfolgte mit einer Lehre (Abb. 8).

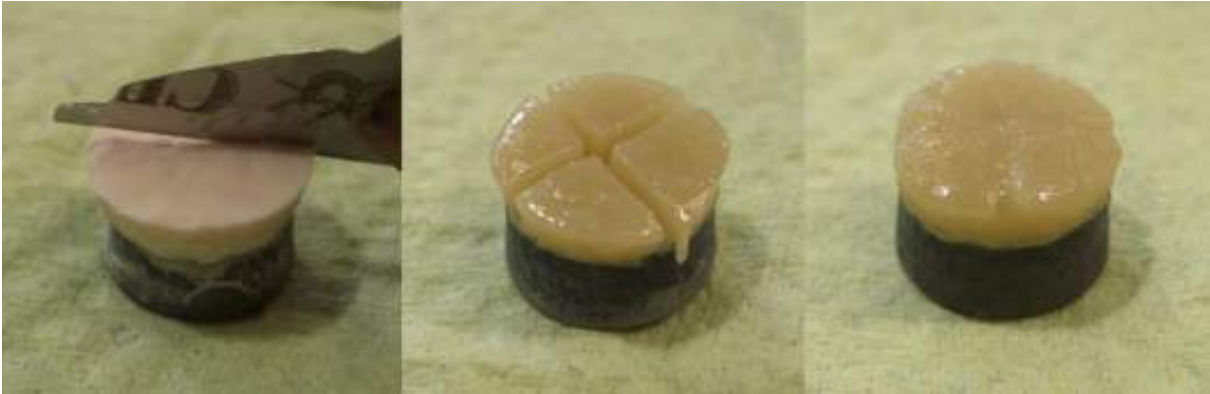
Abb. 9: von links: Separierung der Keramik; Zustand nach dem I. Brand und II. Brand

Die durch die Separierung entstandenen Keramikrisse wurden mit Keramikmasse aufgefüllt und mit Hilfe eines Riffelinstrumentes verdichtet. Nach dem 2. Dentinbrand (Korrekturbrand) wurden die Probekörper mit rotierenden Diamantschleifkörpern bearbeitet. Um Parallelität und einen geraden Übergang von Metall und Keramik zu erreichen, erfolgte das Beschleifen eingespannt in einem Frässtand (Combilabor, Heraeus) (Abb. 10), bei dem auch die seitlichen Metallanteile von überkonturierter Keramik befreit werden konnten. Abschließend erfolgte der Glanzbrand.

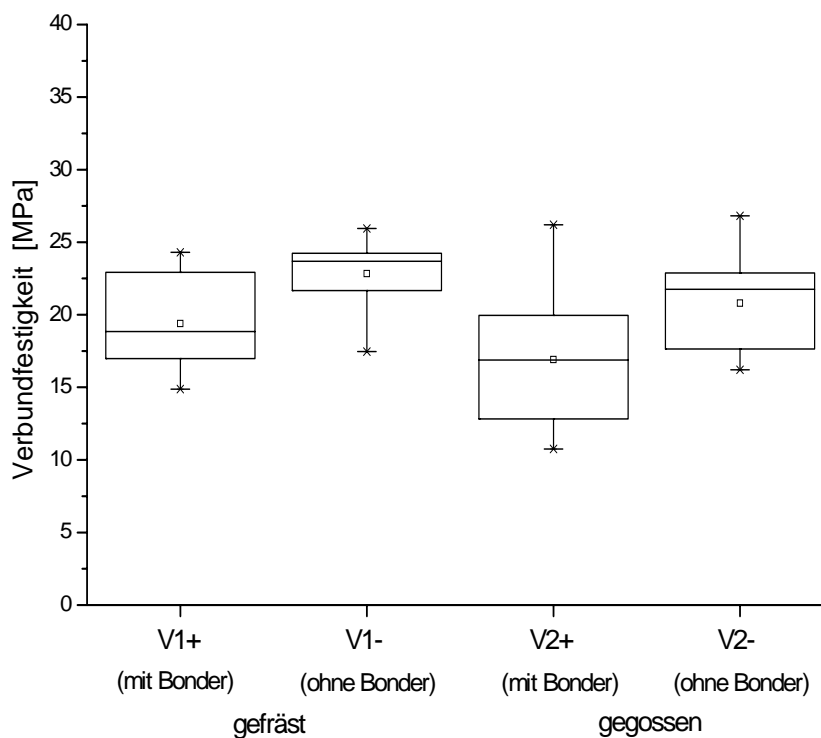
Abb. 14: Verbundfestigkeitswerte der Vita-Titan-Keramik

In der Abb. 14 sind die Box-Plots der Verbundfestigkeitsprüfung zwischen Titan, sowohl gefräst als auch gegossen, und Vita-Titankeramik dargestellt.

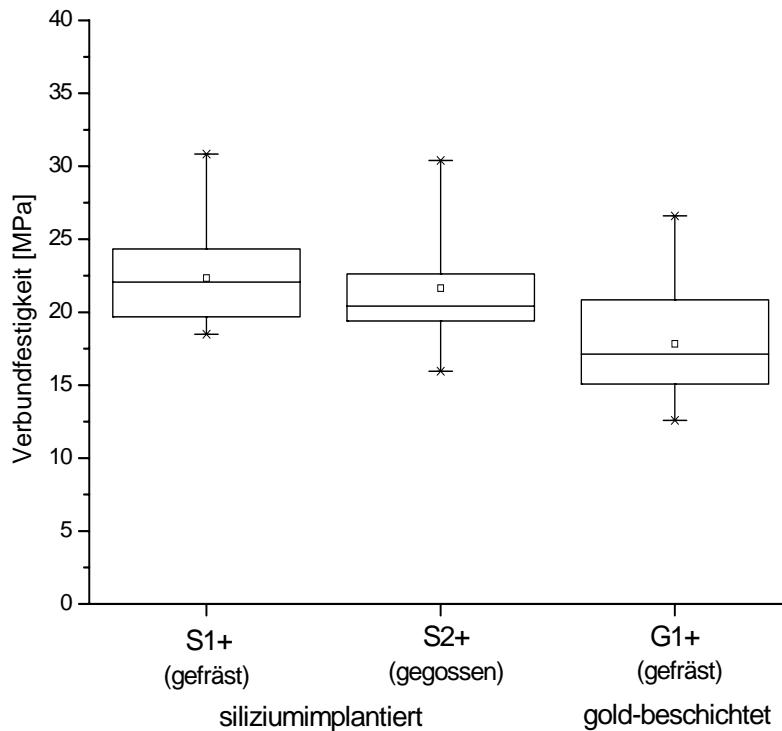
Abb. 16: Verbundfestigkeitswerte für die Si-implantierten und Gold-beschichteten Proben

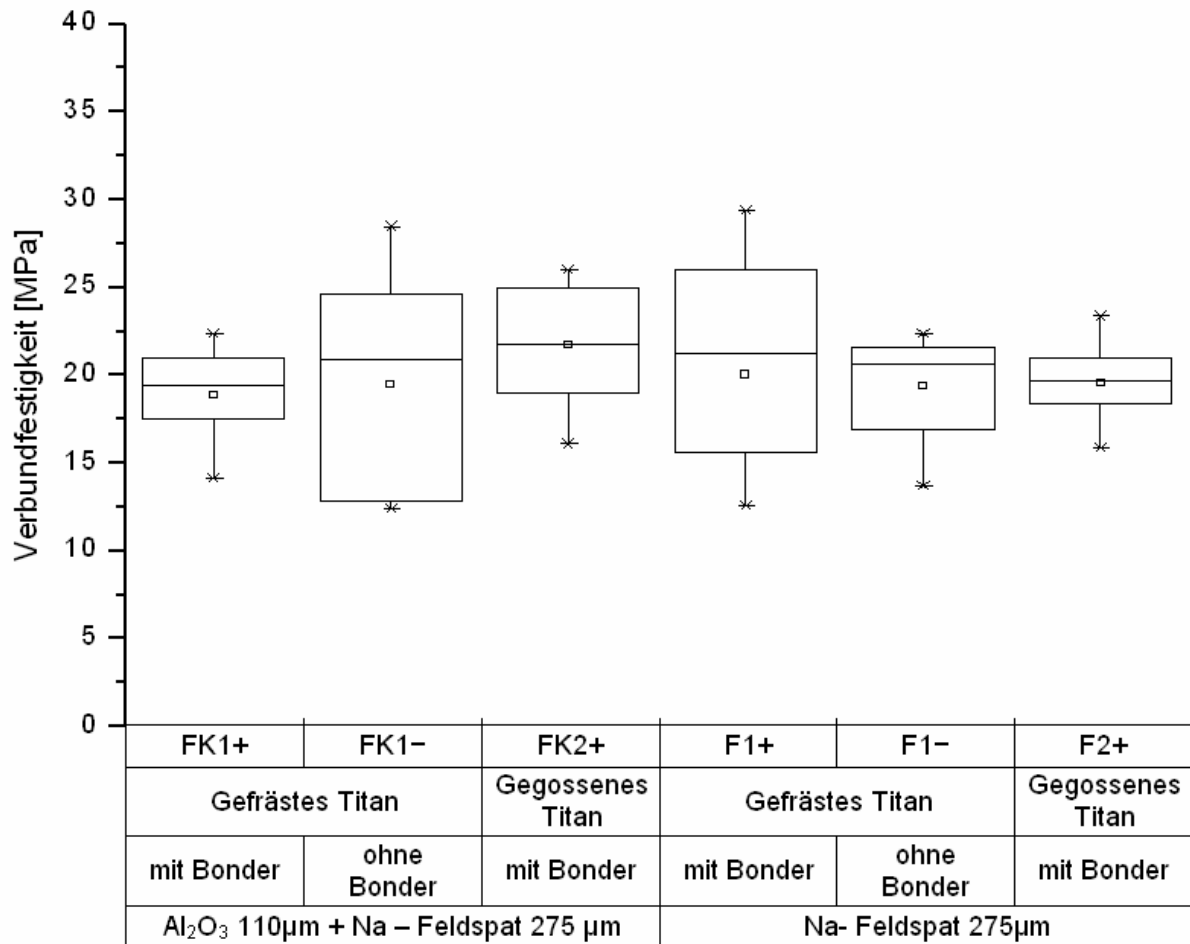
Abb. 17: Verbundfestigkeit von Titan, mit Feldspat abgestrahlt, und mit Triceram verblendet

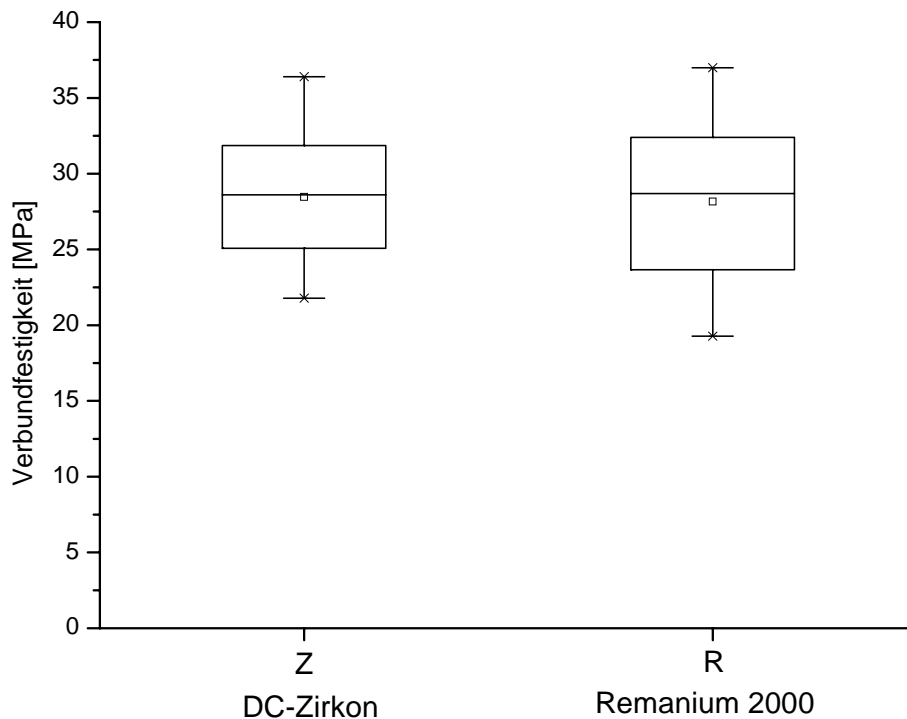
Abb. 18: Verbundfestigkeit der Referenzsysteme

Um eine Vergleichbarkeit zu alternativen Verblendsystemen zu ermöglichen, sind nachfolgend die Verbundfestigkeitswerte von DC-Zirkon + Triceram Keramik und Remanium 2000 + Vita Omega 900 Keramik (mit Bredent Chrom-Kobald-Bonding) aufgeführt.

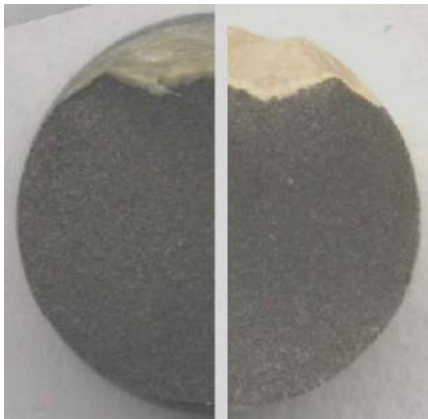
Abb. 19: FK1- Nr.2

Nebenstehendes Bild zeigte sich bei allen Titanprüfkörpern, welche nur mit Korund sowie Natron-Feldspat abgestrahlt wurden, ausgenommen Vita-Titan-Keramikverblendung mit Bonder. Die Oberflächen der Prüfkörper zeigen nur Reste der Dentin-Keramikmasse. Der größere Anteil der Bruchfläche wird sowohl auf der Titan- als auch auf der Keramikseite von der makroskopisch gleichmäßigen grauen Titan-Oxid-Schicht eingenommen.

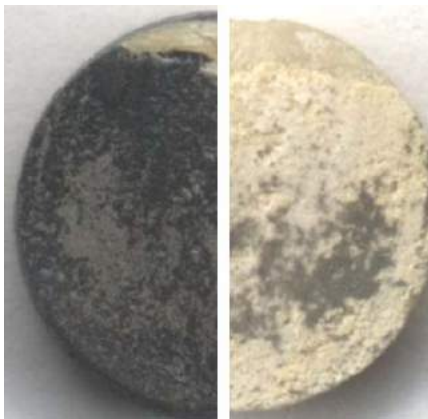
Abb. 20: V1+ Nr.10

mit Vita-Titankeramik Pastenbonder verblendeter Prüfkörper
Im oberen Bereich sind Dentin-Keramikmasse-Reste erkennbar. Die dunkle Fläche im linken Bild zeigt Reste des Bonders, welche an Bruchflächen in der Oxidschicht grenzen (graue Bereiche). Auf dem Keramikgegenstück sind wenige Bereiche der Titanoxidschicht vorhanden (grau), die größte Fläche nimmt der Bonder oder der Opaker ein (weiß).

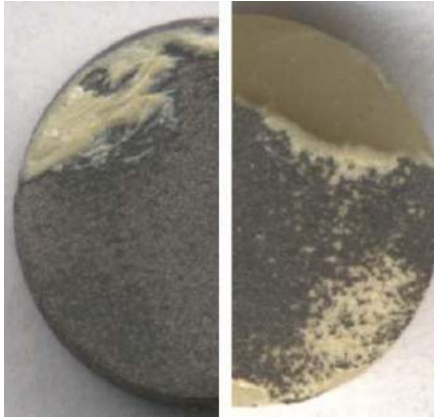
Abb. 21: S1+ Nr.9

Siliziumimplantierter Titanprüfkörper

Auf der Titanseite sind dunklere Bereiche erkennbar, welche auf der Keramikseite hell in Erscheinung treten. In diesen Bereichen erfolgte der Bruch innerhalb der Bonderschicht. Dieses Bild zeigte sich bei allen siliziumimplantierten gefrästen, aber nur bei einigen siliziumimplantierten gegossenen Proben.

Die Wirkung der Siliziumimplantation ist durchaus in der Bruchcharakteristik erkennbar (Abb. 21, Seite 47). Entgegen allen anderen Titanproben findet der Bruchverlauf hier zu einem geringeren Anteil innerhalb der Oxidschicht statt. Dies lässt auf eine größer Stabilität letzterer und folglich auf einen besseren Verbund zwischen dem Titan und der Keramik schließen. In den elektronenmikroskopischen Aufnahmen macht sich dies durch einen zumeist spaltfreien Verbund von Titan und Keramik bemerkbar (Abb. 26, Seite 50).

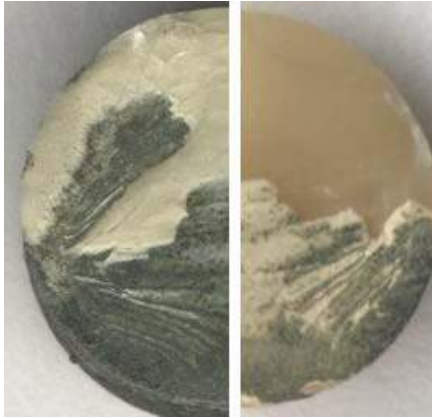
Remanium 2000 / Vita Omega 900

Der Bruch verläuft hauptsächlich in der Keramik und der Opakerschicht. Die grünen Bereiche kennzeichnen einen Bruch in der Oxidschicht.

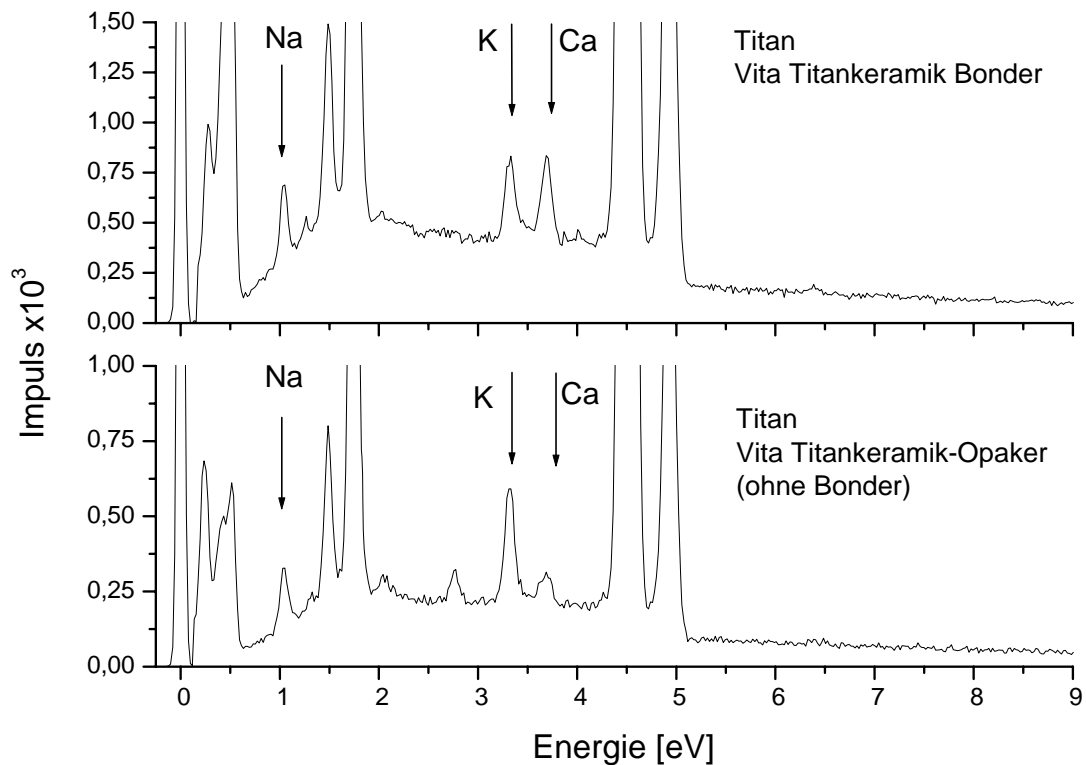
Abb. 31: EDX-Analyse der Grenzschicht Titan-Keramik bei Verblendung mit Vita-Titan-Keramik

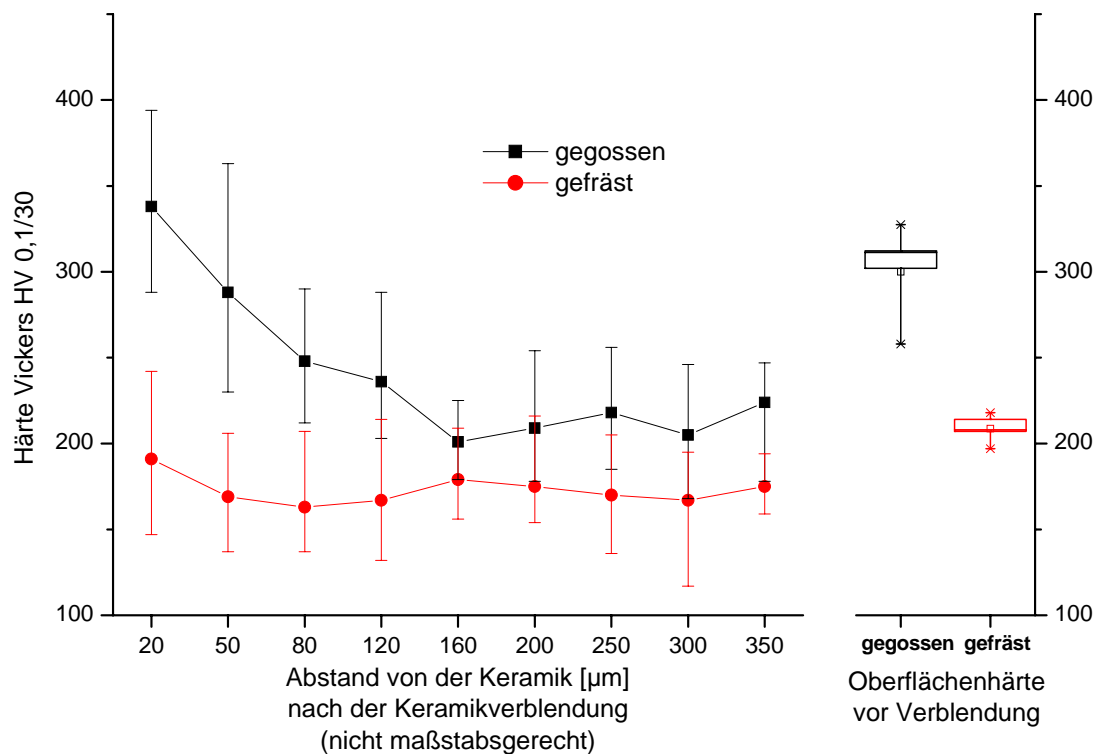
Abb. 33: Randaufhärtung des Titans nach dem Keramikbrand und Ausgangshärte

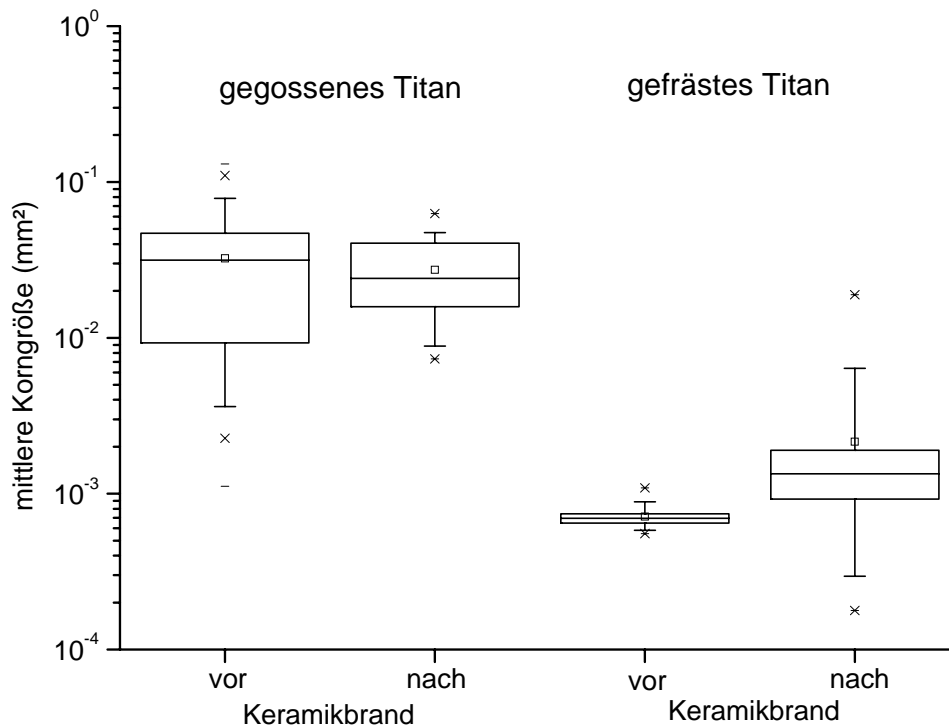
Abb. 34: mittlere Korngrößen für gegossenes und gefrästes Titan, vor und nach der Keramikverblendung

In der Abb. 34 sind die mittleren Korngrößen der verwendeten Titanformationen in einem Diagramm gegenübergestellt. Da die Einzelkorngrößen einen Bereich von ca. $300\mu\text{m}^2 - 0,1\text{mm}^2$ abdecken, wurde eine logarithmische Skalierung gewählt. Das gegossene Titan weist vor dem Keramikbrand eine mittlere Korngröße von $0,032\text{mm}^2$ und danach $0,027\text{mm}^2$ auf, die Änderung ist nicht signifikant. Dagegen ist die Vergrößerung der mittleren Korngröße der gefrästen Prüfkörper von $713\mu\text{m}^2$ vor dem Brand auf $2150\mu\text{m}^2$ nach dem Brand hochsignifikant. Gleichmaßen ist ein signifikanter Unterschied zwischen gefrästem und gegossenem Titan zu verzeichnen.

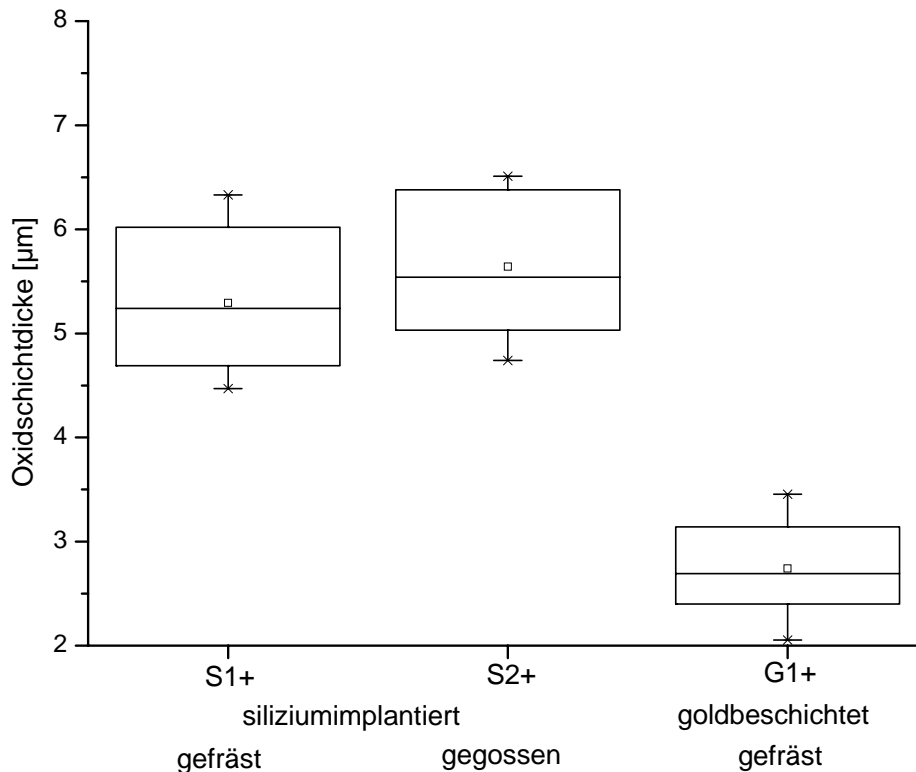
Abb. 40: Oxidschichtdicken der silizium- und goldbeschichteten Proben

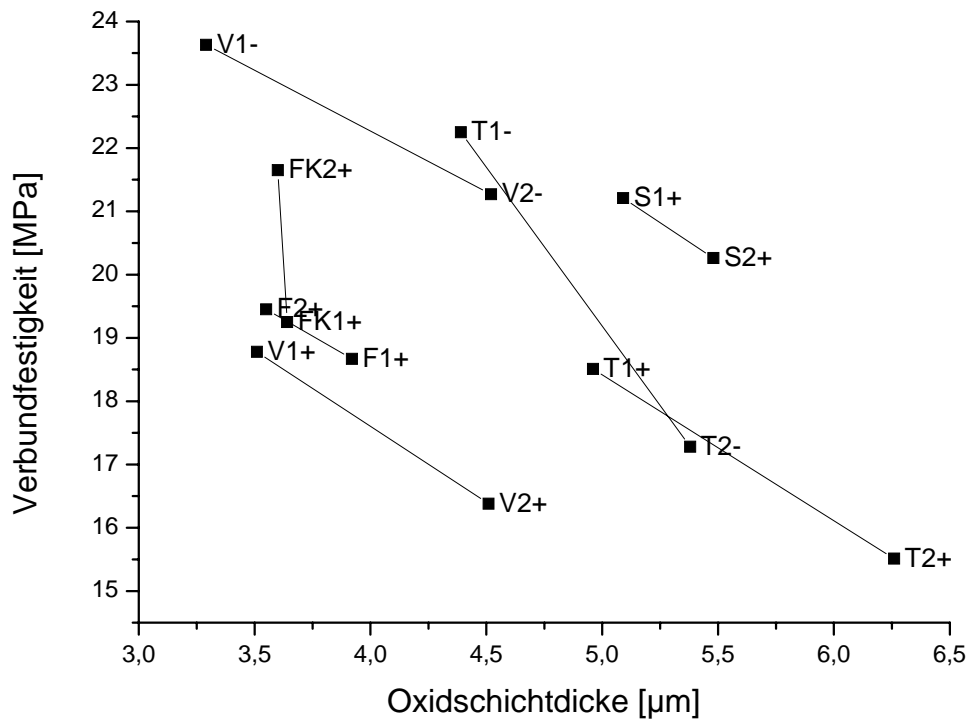
Abb. 46: Verbundfestigkeit Oxidschichtdicke Diagramm: gegossenes Titan vs. gefrästes Titan

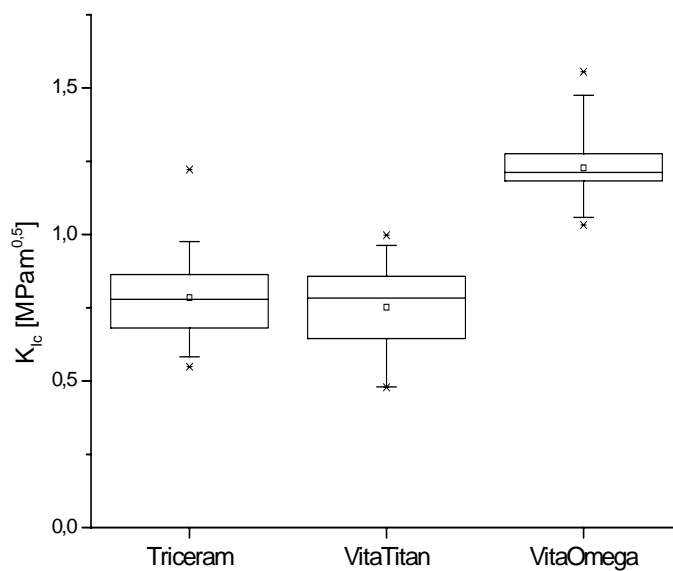
Abb. 48: Bruchzähigkeiten der verwendeten Keramiken (n=30)

liegen. Respektive ergeben sich nach gegebener Gleichung (Seite 34) Bruchzähigkeiten für die Titan-Keramiken von 0,75 und 0,78 MPa m^{0,5} und für die Vita-Omega-Keramik von 1,23 MPa m^{0,5}.
